Den tyske skinflyveplads ved Fårtoft

af Jens Andersen

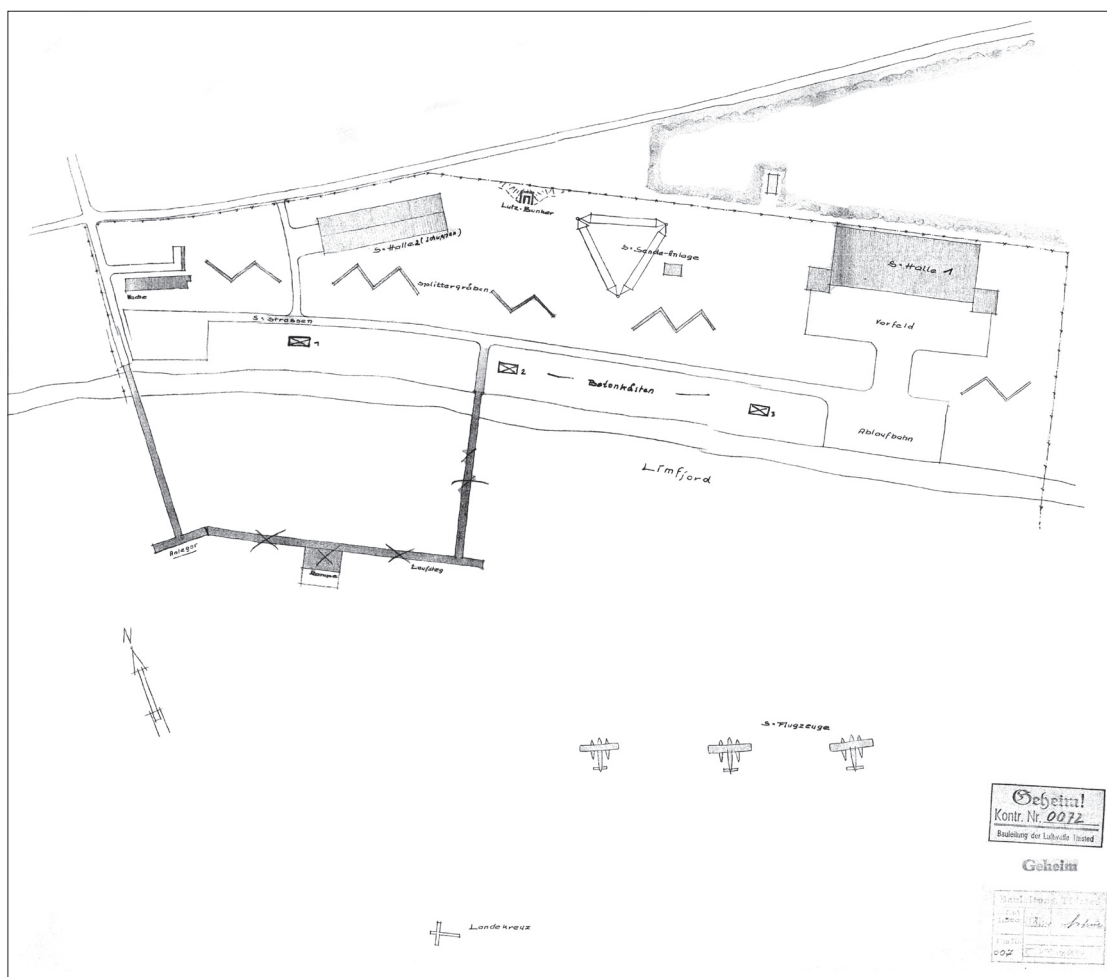
Oversigtstegning over skinanlægget fra efteråret 1940. (Landsarkivet, Viborg)

Skinflyvepladsen lå ved stranden syd for Fårtoftvej mellem Vibdal og Vestergård. Det færdige anlæg bestod af fem »bygninger«.

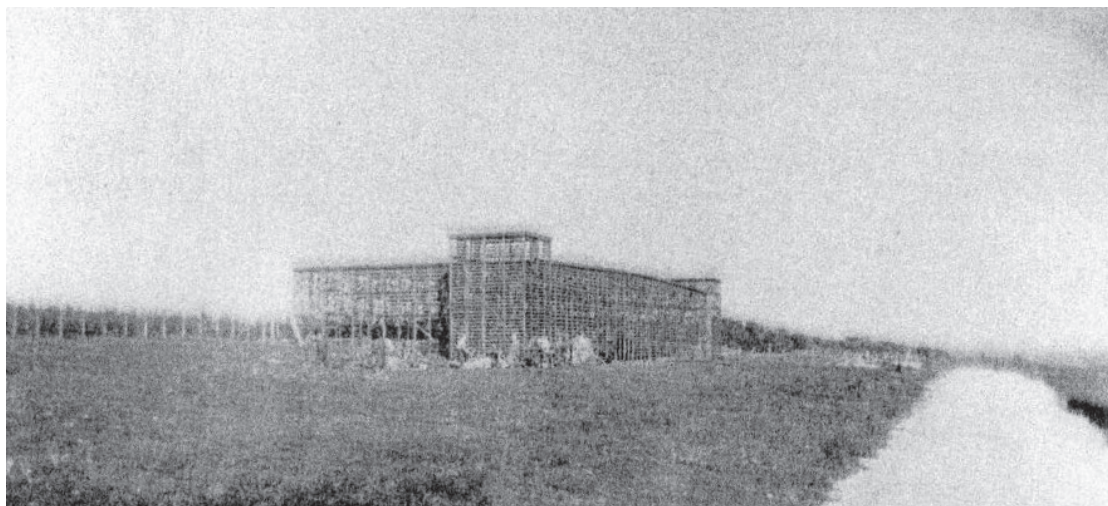
Den store »hangar« set fra vest. Fra denne vinkel ses det tydeligt, at bygningen var meget »luftig«. (Lokalhistorisk Arkiv for Thisted Kommune).

Mest dominerende var »S-Halle 1«, som lå længst mod øst. Det var en stor konstruktion, som havde en grundplan på 50 x 20 m og var 8 m høj med to »tårne« på hjørnet af facaden. Bygningen var dog langt fra så massiv, som den umiddelbart kunne tage sig ud. I virkeligheden bestod den et stort antal 4 x 4 tommers bjælker, som var beklædt med ½ tommers brædder, som var sømmet på med mellemrum. Bygningen skulle forestille en hangar til søfly.

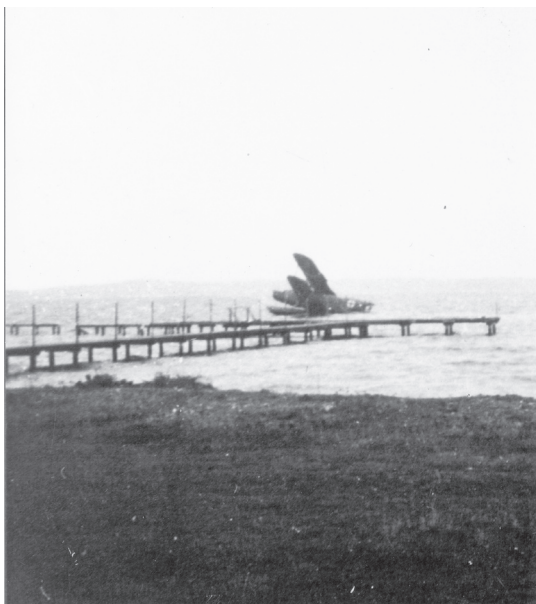
Beskadiget tomotoret søfly af typen Heinkel He 59 liggende ved »badebroen« som en attrap tømt for udstyr. Beskadigelsen af flyet kan være en følge af angrebet den 20. oktober 1941. (Lokalhistorisk Arkiv for Thisted Kommune).

Endelig var der anbragt et antal udrangerede søfly som attrapper på skinflyvepladsen og i vandet foran den. Flyene havde fået deres motorer og andet udstyr afmonteret, så de bare stod som hule skaller. Selv uden motorer var flyene en god legeplads for egnens drenge, som de i første måneder kunne komme uhindret på stedet. Allerede under den 15. august 1940 kan man i redaktør Brunsgaards krigsdagbog læse, at der lå fire Maskiner på vandet. Overraskende nok nævner en tysk oversigt over skinflyvepladser i Danmark fra december 1940 ved »S-Hafen Thisted« kun et enkelt fly af typen Heinkel He 42, som var forankret på vandet. Snart kom der imidlertid flere fly til: På et luftfoto fra juni 1941 kan man se mindst fire fly på landjorden og fem på vandet.

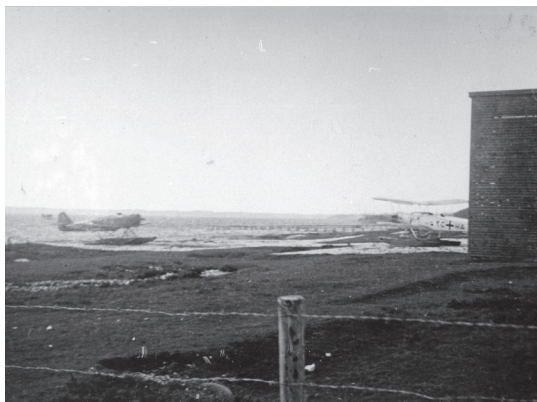
To søfly på forpladsen foran »hangaren«. Begge fly var forældede dobbeltdækkere af typen Heinkel He 42 – på flyet til venstre havde man blot fjernet det øverste sæt vinger. I baggrunden anes endnu en maskine på vandet. (Lokalhistorisk Arkiv for Thisted Kommune).

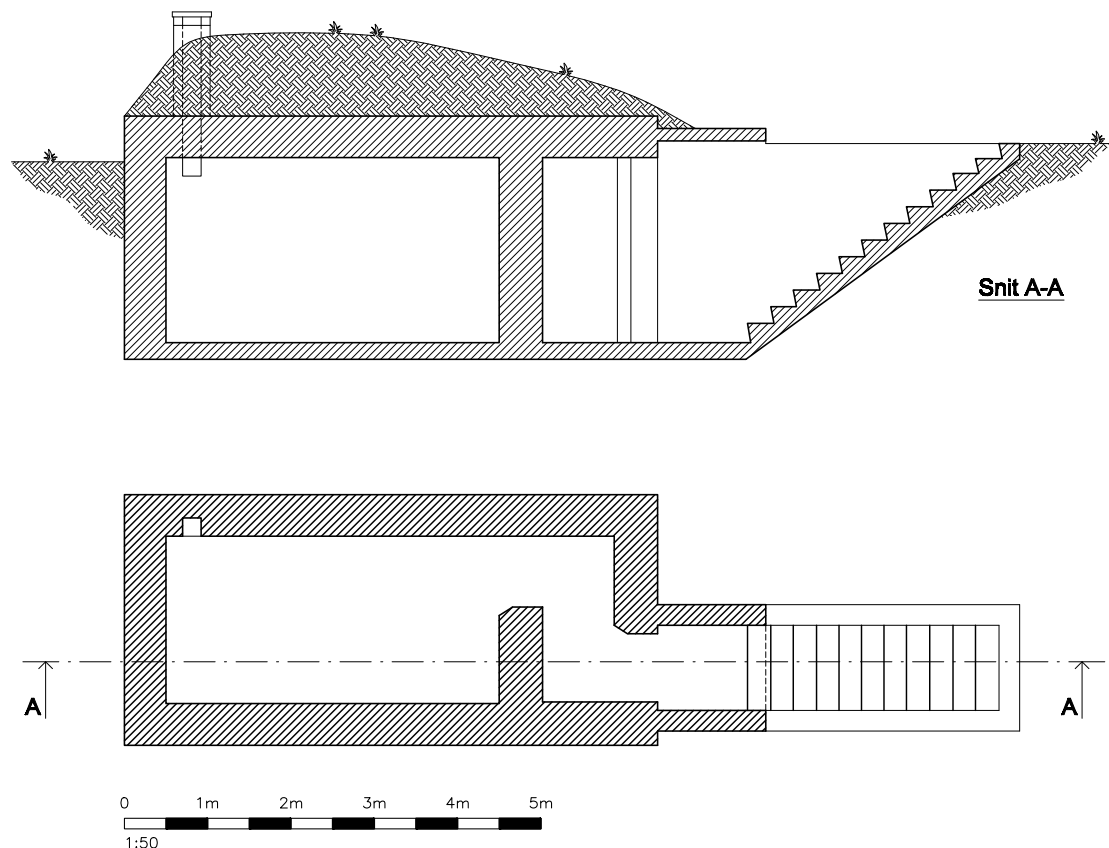
Opmåling af bunkeren vest for skinflyvepladsen. De to bunkere er helt identiske og der er i teknisk henseende tale om anlæg af god kvalitet. (Opmåling: Jens Andersen, tegning: Morten Søllegaard Jensen).

Ved både »Vestergård« og ved gården umiddelbart vest for pladsen findes i dag et beskyttelsesrum af beton. Som bunkere er de ikke særligt imponerende med et enkelt rum med et areal på 8 m² og en vægtykkelse på 50 cm. Imidlertid er den tekniske udførelse af samme høje kvalitet som i de militære bunkere, som tyskerne havde bygget på den rigtige søflyveplads.

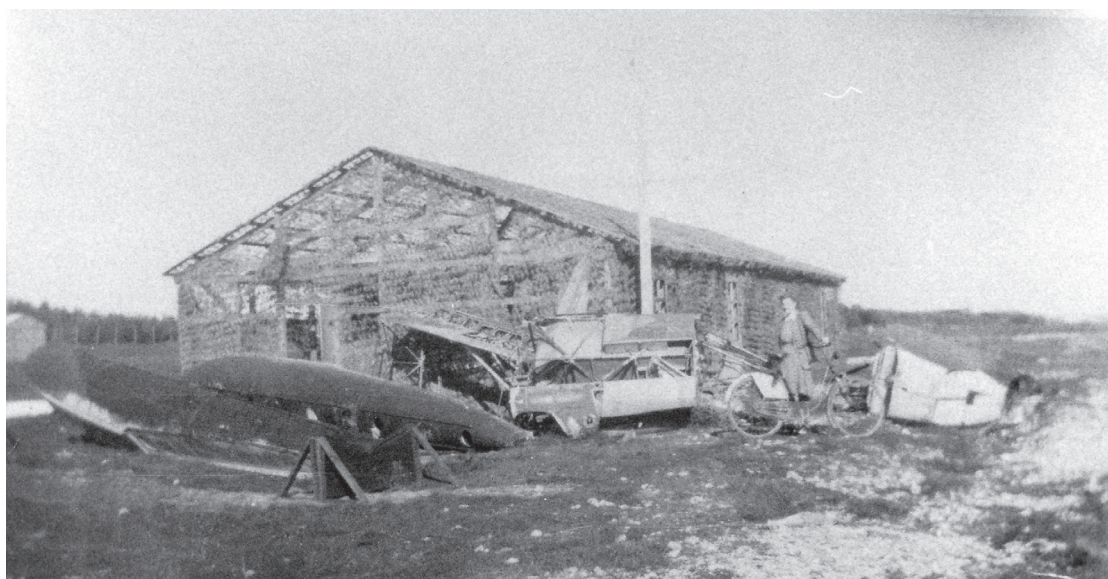
Fårtoft, 1945. Skinbygning, som må være opført efter juli 1942. Foran bygning ligger forskellige flydele, bl.a. pontoner. Bygningen til venstre i billedet er rimeligvis »radiostationen«. (Lokalhistorisk Arkiv for Thisted Kommune).

ning«, som må være opført efter juli 1942, da den ikke forekommer på et luftfoto fra denne tid.

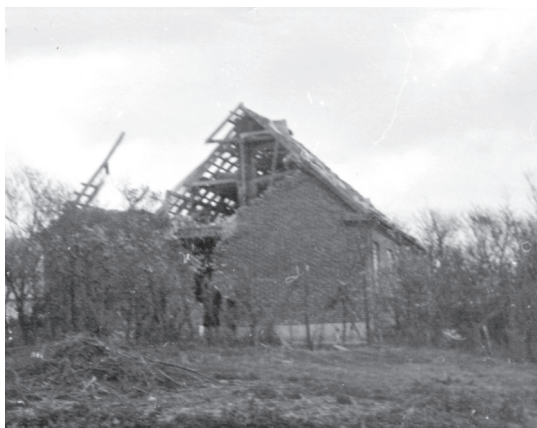
Den beskadigede vestgavl på »Vestergård« stuehus. (Foto: Johannes Thomsen via Ib Nielsen)

Skaderne på de to ramte gårde i Fårtoft var voldsomme. På Vestergård væltede stuehusets vestgavl, ligesom dets og ladens tag blev ødelagt. Branden i Peter Nikolaj Pedersens gård udviklede sig eksplosionsagtigt p.g.a. den kraftige blæst, og hele gården nedbrændte. Nærmest mirakuløst kom ingen mennesker alvorligt til skade. På Vestergård var kun en enkelt medhjælper, som fik sin skulder vredet af led af en flyvende genstand. Peter Nikolaj Pedersen sad med sin kone og seks børn ved kaffebordet, da flyet styrtede ned, og de reddede sig alle ud gennem et vindue på stuehusets bagside. Derimod lykkedes det kun at redde tre køer ud af stalden – to heste, otte køer og seks grise brændte inde.

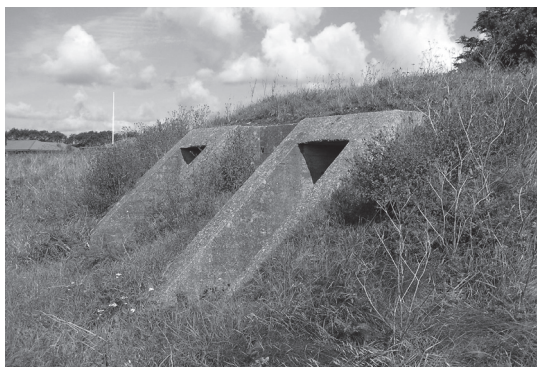
Den lille beskyttelsesbunker, som i dag er den mest synlige del af skinanlægget. (Museumscenter Hanstholm).

Vest for »radiostationen« lå en lille bunker, »Lutzbunker«. Bunkeren, som har 30 cm tykke vægge, skulle fungere som beskyttelsesrum for de folk, som bemandede skinflyvepladsen. Bunkeren har to indgange, der begge vender ud mod vandet. Bunkeren har kun et enkelt rum, som måler 1,3 x 1,6 m, og det eneste, der var plads til i rummet, var en træbænk. I den væg, som vender ud mod vandet, er en 10 cm høj udsigtssprække, så besætningen kunne holde øje med, hvad der foregik udenfor. Fra bunkeren kunne mandskabet tænde og slukke belysningen på pladsen og antænde falske brande m.m.

Det mest tydelige spor efter skinanlægget er den lille betonbunker, som stadig er i god

stand. Imidlertid er bunkeren ikke en typisk »tyskerbunker«, så de fleste, der ser den, anerkender næppe dens historiske betydning.
